MONTAGEANLEITUNG

Artikelnummer: 20300191
Ausgabestand: md.05/2019

Trenngitter

Fahrzeugtyp: AUDI A1 Sportback
Modelljahr: ab Bj. 2018 -
Typ:
Position: hinten oberhalb der Rücksitze
Ausführung: Stahlmasche
Besonderheiten: mit und ohne Schiebedach,
Befestigung an den Kopfstützen

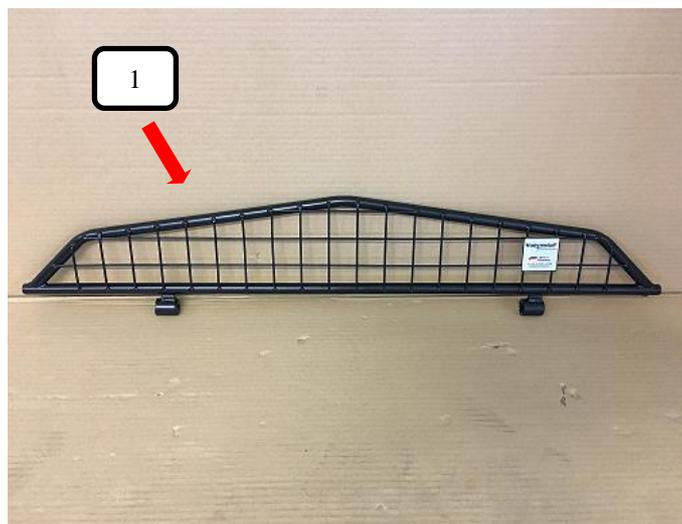
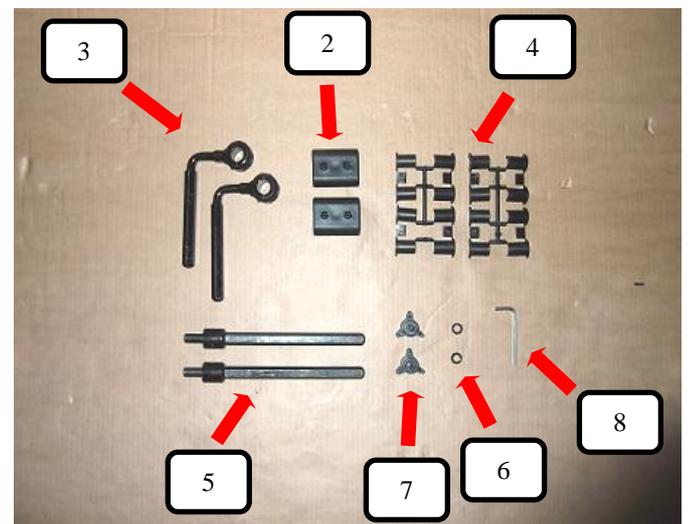
Pos.	Benennung	Anzahl:
1	Trenngitter	1
2	Kunststoff-Verbindungselement	2
3	Kopfstützenhalter	2
4	Ausgleichshülsen	2
5	Verbindungstange mit Verzahnung	2
6	Zahnscheibe	2
7	Rändelschraube M8	2
8	Inbusschlüssel	1

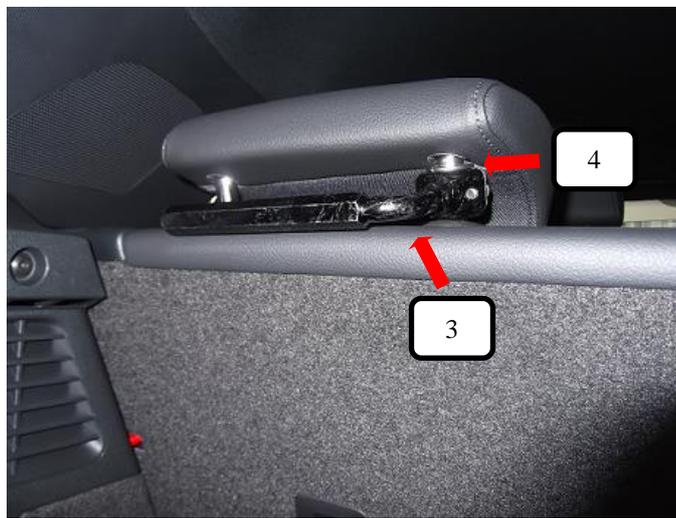
Bild 1

Ausgleichshülsen Größe 14 (Pos. 4) in den Kopfstützenhalter mit Schrauben (Pos. 3) stecken, dann die Kopfstützenstangen durchstecken und wieder in die Rücksitzbank einführen. Jetzt die Schrauben des Kopfstützenhalters (Pos. 3) anziehen.

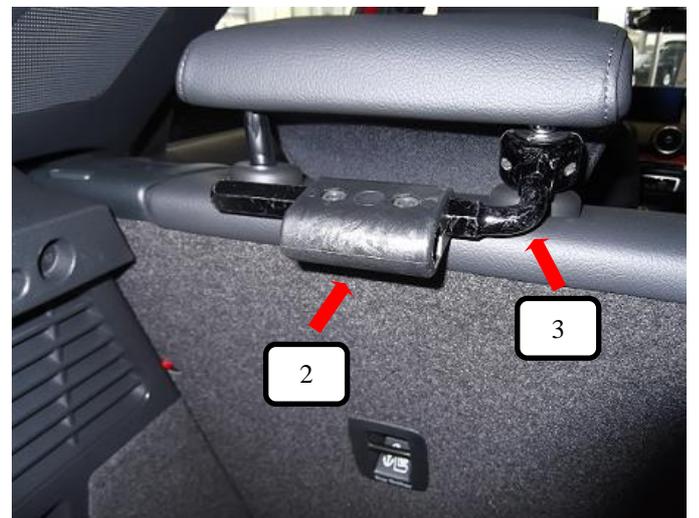
Bild 2

Kunststoff-Verbindungselement (Pos. 2) mit den Schrauben nach unten auf den Kopfstützenhalter mit (Pos. 3) stecken.

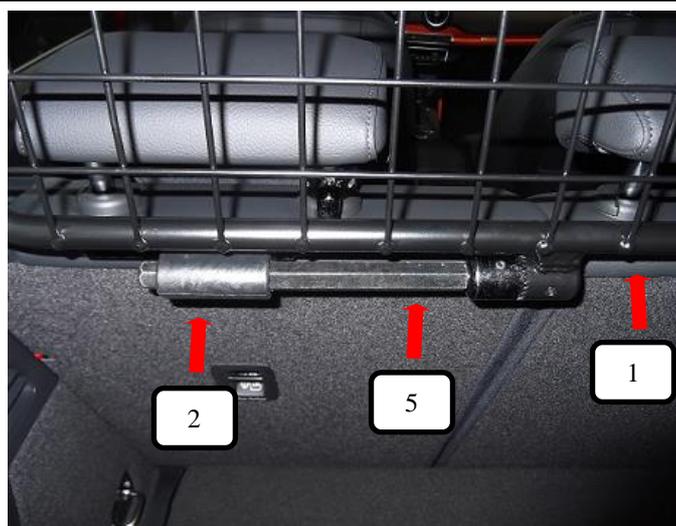
Bild 3

Verbindungsstange mit Verzahnung (Pos. 5) in das Kunststoff-Verbindungselement (Pos. 2) von rechts nach links schieben, das Trenngitter (Pos. 1) auf die Verbindungsstange mit Verzahnung stecken.

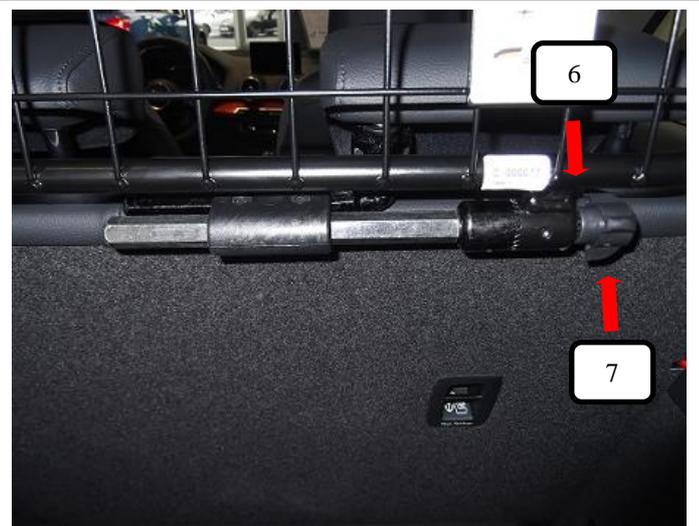
Bild 4

Jetzt mit der Rändelschraube (Pos. 7) und der Zahnscheibe (Pos. 6) festschrauben.

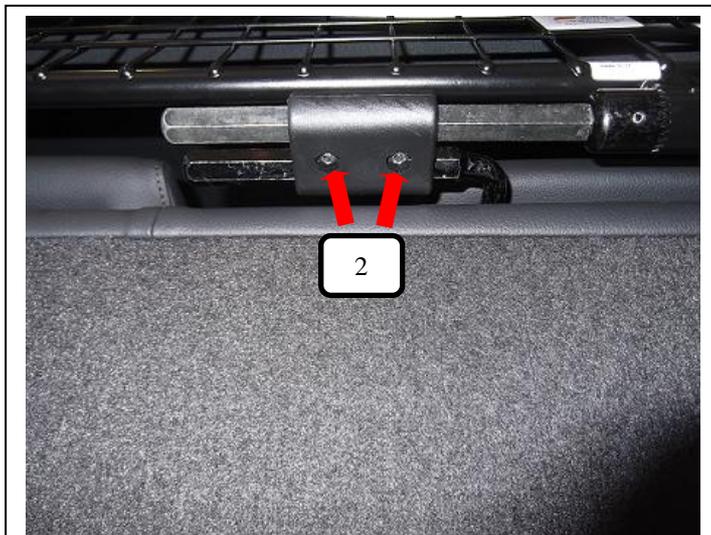
Bild 5

Trenngitter (Pos. 1) mittig ausrichten, jetzt mit dem Inbusschlüssel (Pos. 8) jeweils die zwei Schrauben des Kunststoff-Verbindungselement (Pos. 2) festziehen.

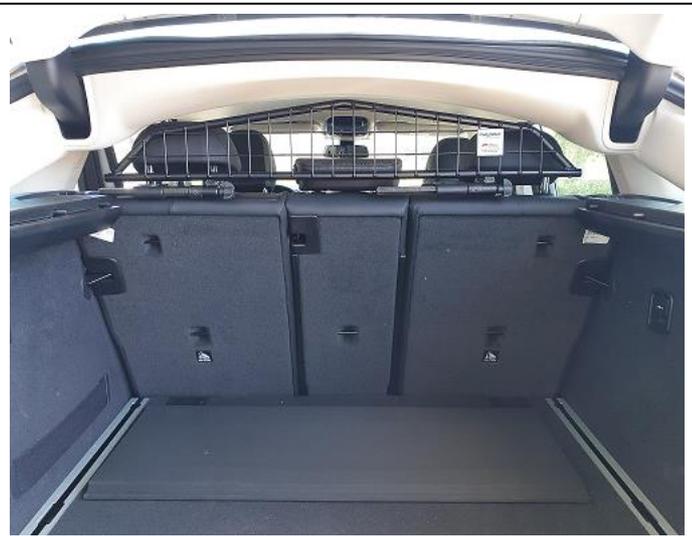
Bild 6

Trenngitter im montierten Zustand.
